**ODDELEK ZA KONSTRUKCIJE**

Ljubljana, 1. 2. 2021

**POROČILO****št. 896/20 - 630 - 1**o glavnem pregledu  
Kandijskega mostu v Novem mestuNaročnik: **Mestna občina Novo mesto**  
**Seidlova cesta 1, SI-8000 Novo mesto**Pogodba/Naročilo: **Naročilo št. 20-0450 z dne 14. 9. 2020**Nosilec naloge: **Milan Grkman, univ. dipl. inž. str.**Vodja enote: **dr. Iztok Klemenc, univ. dipl. inž. grad.**Direktor: **doc. dr. Aleš Žnidarič, univ. dipl. inž. grad.**

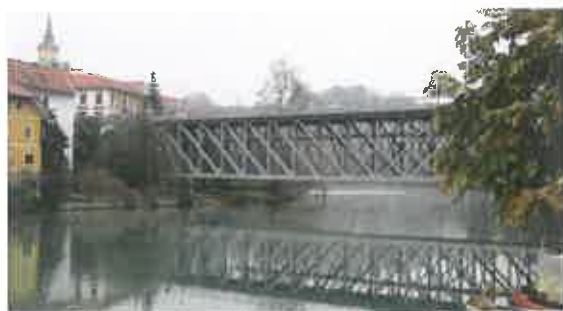
Slika 1: Kandijski most v Novem Mestu.  
(42127d-047)

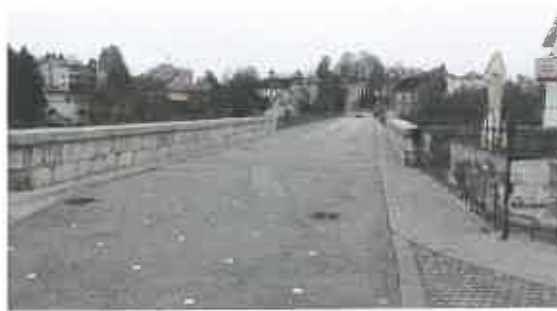
Slika 2: Vozišče Kandijskega mostu.  
(42127d-058)

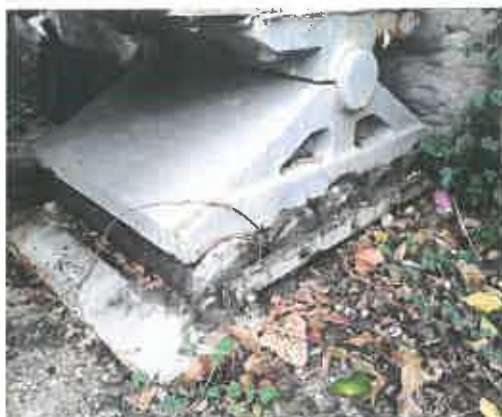
Slika 3: Ležišče mostu. (42127d-004)

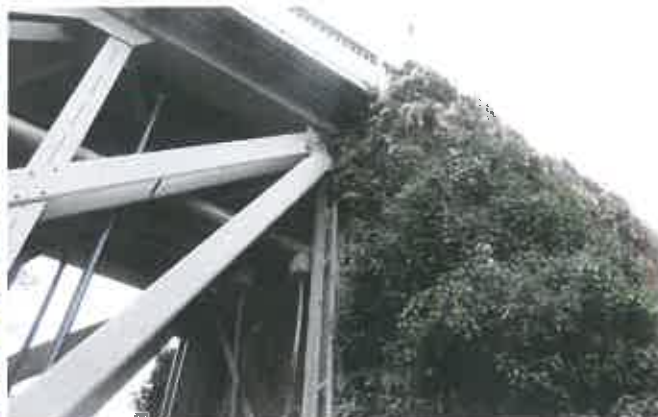
Slika 4: Poraščena kamnita greda. (42127d-116)

Opornika jeklenega dela mosta sta iz kamnitih blokov in sta močno poraščena (Slika 4). Na desnobrežnem kamnitem oboku so vidni znaki zamakanja (slika 13), kar je posledica slabe hidroizolacije. Na opornikih in obokih razpok v kamnu in ometu nismo evidentirali.

Na območju ležišč in podpornih konstrukcijah naj se očisti odvečna vegetacija, zemlja in pesek.

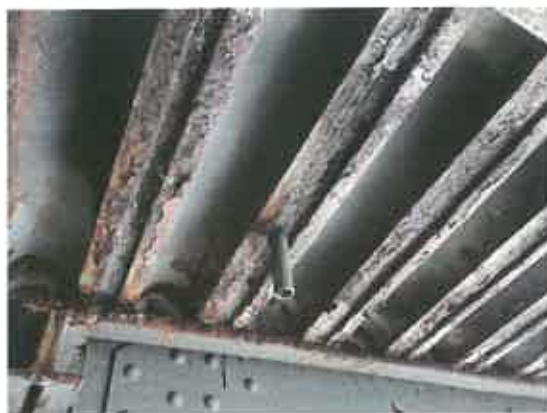
Na vrhnjem notranjem delu kovinske konstrukcije mostu smo zaznali poškodbe protikorozijske zaščite, ki so posledica korodiranih jeklenih prečnih elementov voziščne plošče (Sliki 5 in 6). Na spodnjih vozliščih med stebri in nosilcema smo opazili lokalno propadanje protikorozijske zaščite (Slika 7), mestoma pa tudi začetek jamičaste korozije (Slika 8). V tabeli 1 je podan obseg ocenjenih poškodb jeklenih elementov prekladne konstrukcije.

Slika 5: Izrazito korodirani jekleni elementi voziščne plošče. (42127d-010)

Jekleni prečni elementi na spodnji strani voziščne plošče so izrazito korodirani (Slika 5).

Korodirane elemente jeklenega dela mostu je potrebno sanirati, lokalno poškodovano protikorozijsko zaščito pa je potrebno obnoviti.

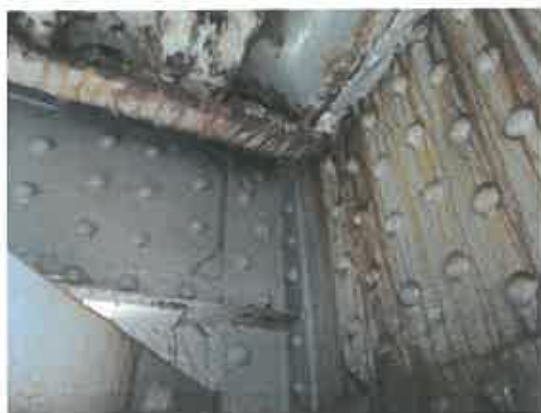
Slika 6: Poškodovana protikorozijska zaščita. (42127d-015)

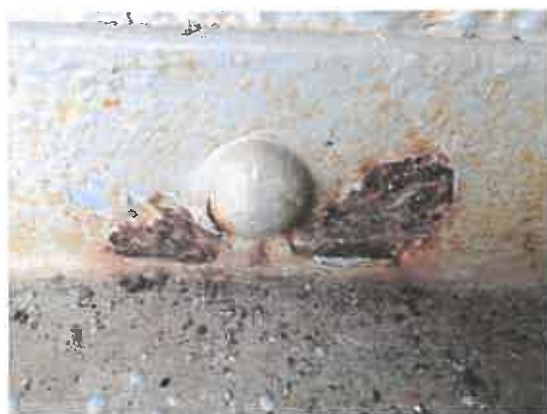
Slika 7: Poškodovana protikorozijska zaščita. (42127d-025)

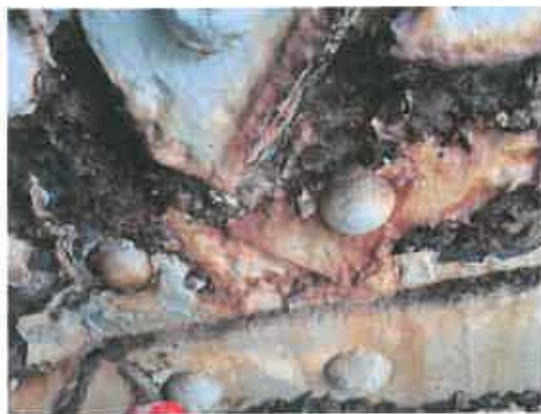
Slika 8: Poškodovana protikorozijska zaščita in jamičasta korozija jeklenih nosilcev. (42127d-055)

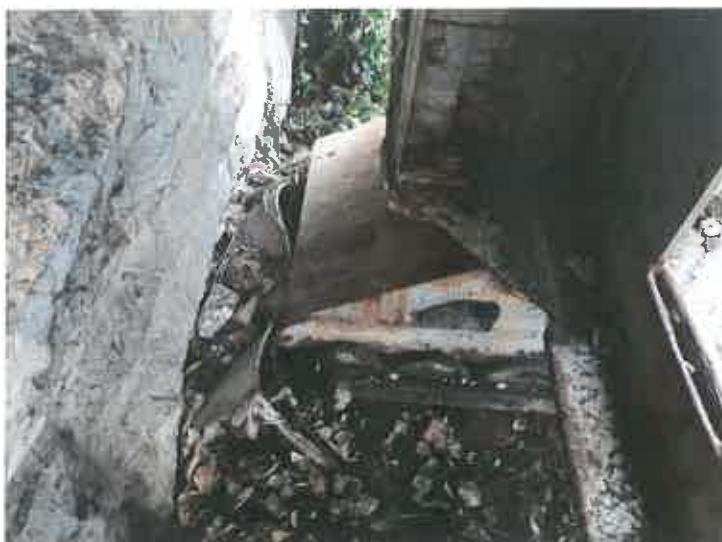
Pomično ležišče z rotacijo je bilo ob pregledu zakrito z zemljino in peskom (Slika 9). Po delnem očiščenju ležišča smo ugotovili, da protikorozijska zaščita na ležišču lokalno propada.

Slika 9: Gorvodno ležišče na desnem bregu. (42127d-002)

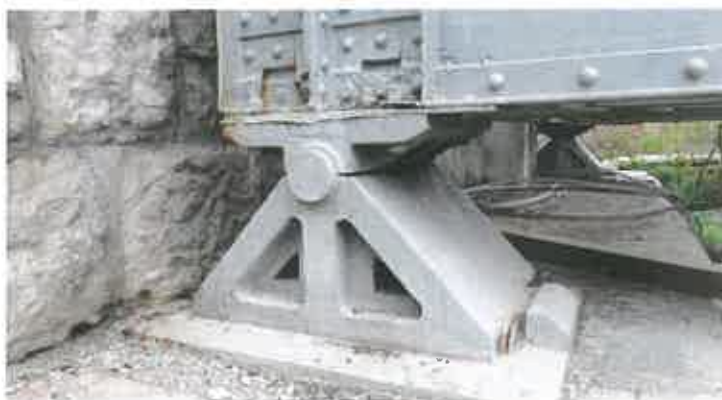
Nepomično ležišče z rotacijo je bilo ob pregledu v dobrem stanju (Slika 10).

Slika 10: Gorvodno ležišče na levem bregu. (42127d-087)

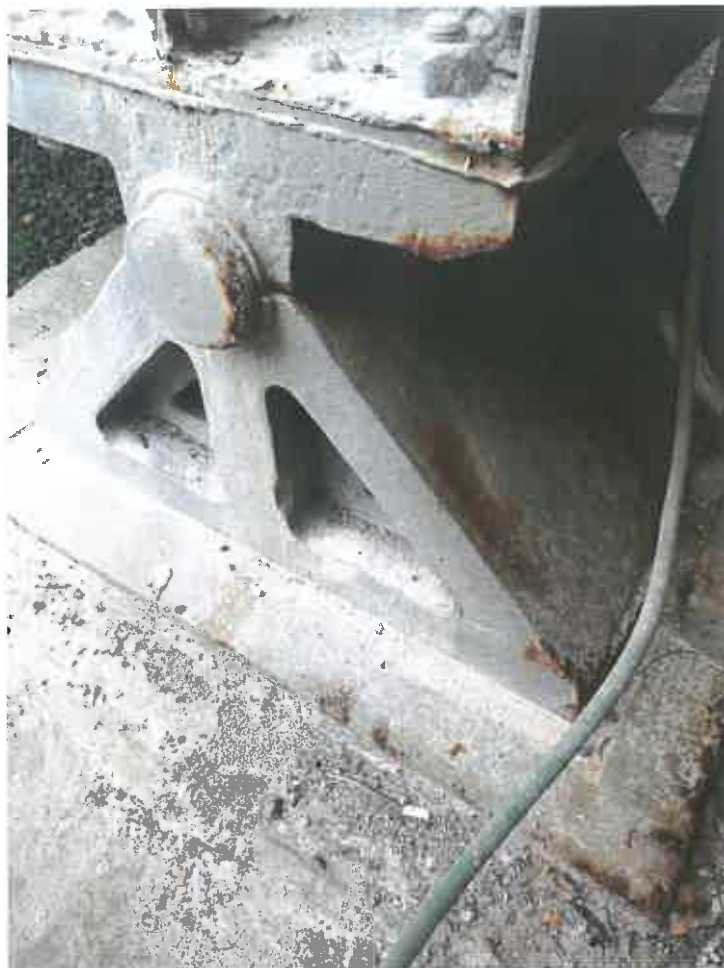
Na nepomičnem ležišču z rotacijo je bilo ob pregledu opaženo lokalno propadanje protikorozijske zaščite (Slika 11).

Slika 11: Dolvodno ležišče na levem bregu. (42127d-085)

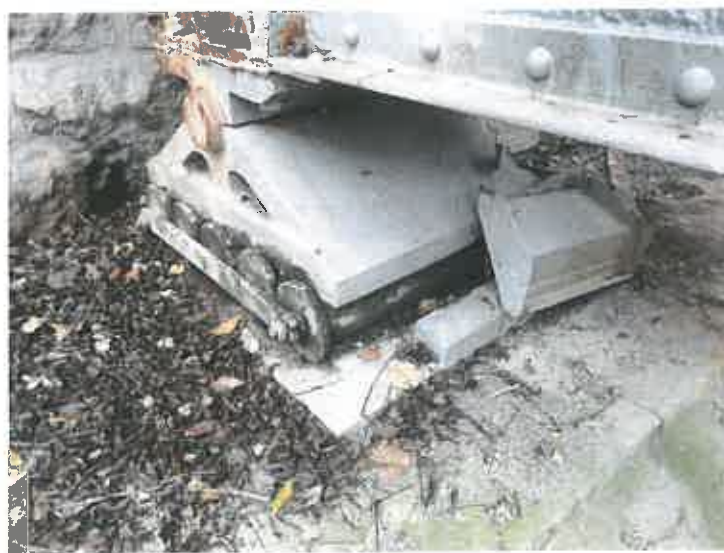
Pomično ležišče z rotacijo je bilo ob pregledu zakrito z zemljino in peskom (Slika 12). Po delnem očiščenju ležišča smo ugotovili, da protikorozijska zaščita na ležišču lokalno propada.

Slika 12: Dolvodno ležišče na desnem bregu. (42127d-006)

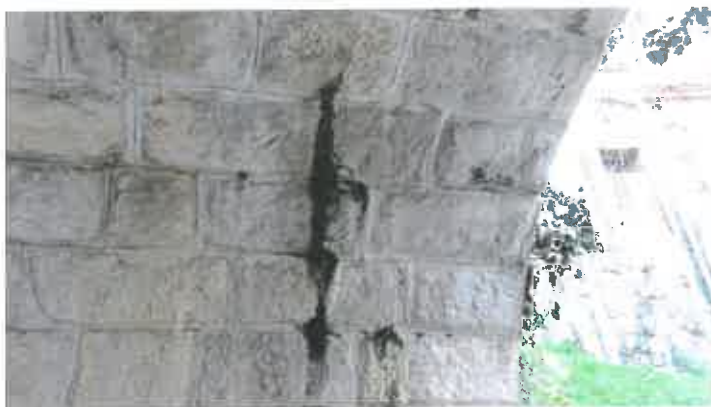
Slika 13: Rahlo zamakanje na desnobrežnem kamnitem oboku. (42127d-099)

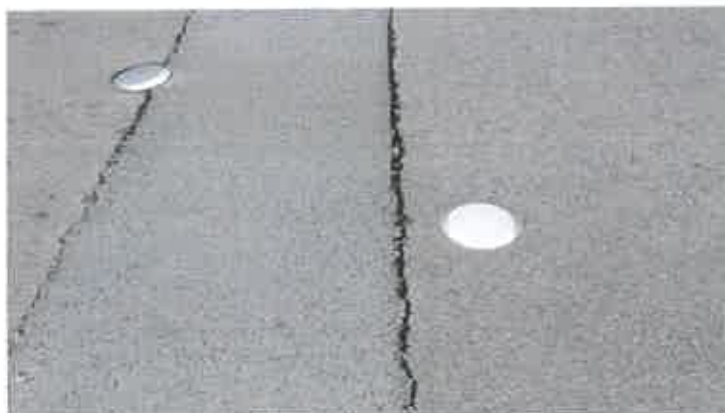
Asfaltna obloga cestišča je vzdolž obeh dilatacij razpokana (Slika 14).

Slika 14: Razpoka vzdolž dilatacije. (42127d-052)

Predlagamo, da se razpoke v asfaltu nad dilatacijama zalijejo z zalivno maso.

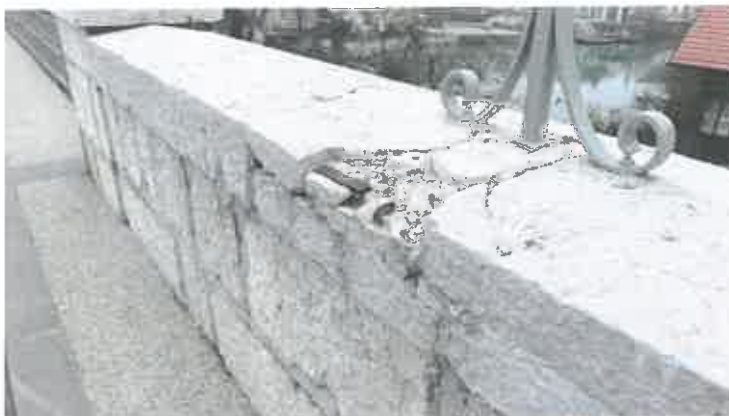
Kamnita ograja na dostopu (levobrežno, desna stran v smeri vožnje) je rahlo mehansko poškodovana (slika 15). Na jekleni ograji mostu poškodb nismo evidentirali.

Slika 15: Mehanska poškodba ograje. (42127d-057)
