**Poročilo:** 26-KON-16  
**Datum:** 30.03.2016

### **O DETAJLNEM PREGLEDU KONSTRUKCIJE**

**OBJEKT:** Most čez Krko na Otočcu v dolžini 37 m

**NAROČNIK:** CGP, d.d., Ljubljanska cesta 36, 8000 Novo Mesto

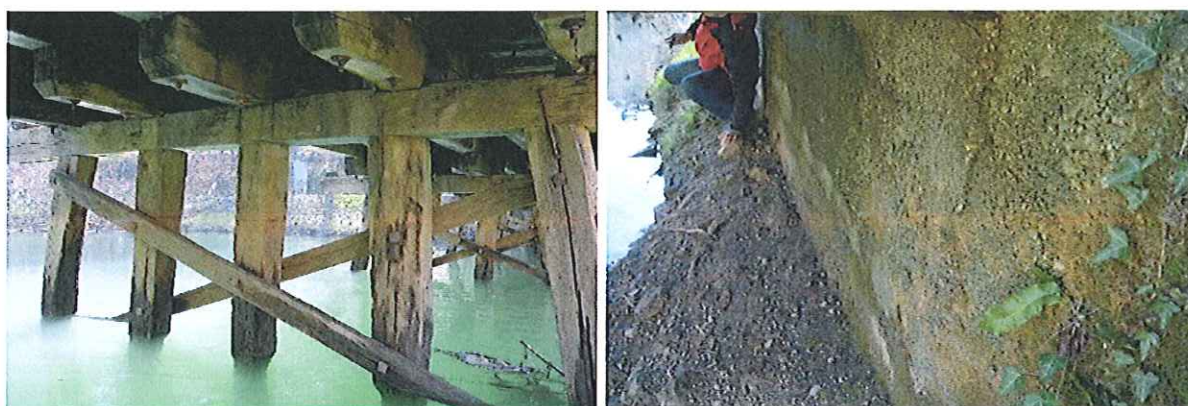
Na obeh bregovih je objekt podprt z betonskima krajnima opornikoma, ki služita tudi kot oporna zidova za preprečitev erozije oziroma plazenja terena. Beton je vizualno slabe kvalitete. Ležišče nismo opazili. Pogled na krajni opornik prikazuje slika 1.2b.

Slika 1.2: Podporna konstrukcija objekta: a) tipično stebrišče objekta; b) betonski krajni opornik.

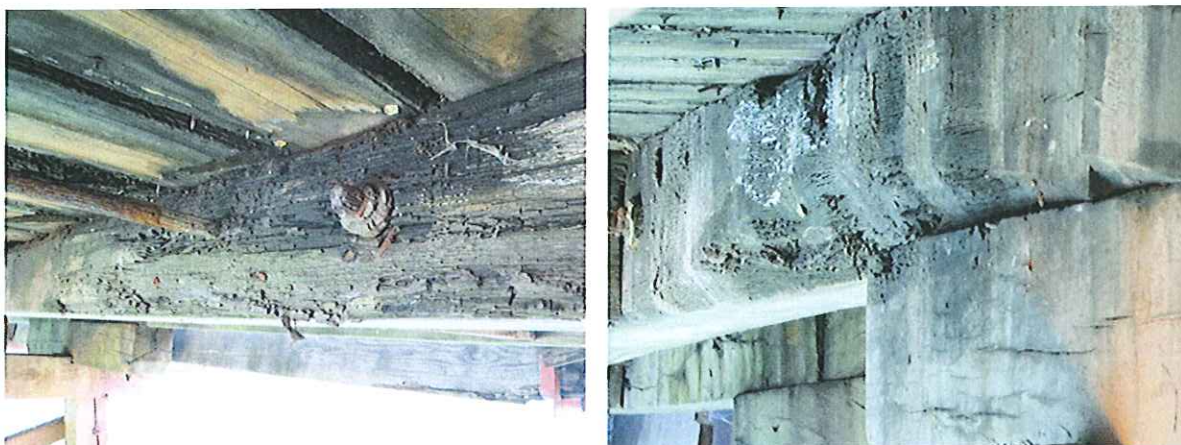
vzdolžnih leg je v boljšem stanju, stopnja razkroja pa je med 1 in 2. Na preostalih, notranjih vzdolžnih legah mostu (VL1/B-VL1/D, VL2/B-VL2/D, VL3/B-VL3/D, VL4/B-VL4/D, VL5/B-VL5/D, VL6/B-VL6/D, VL7/B-VL7/D) ocenjujemo stopnjo razkroja 1, lokalno tudi 2 (slika 3.3).

Slika 3.3 2. stopnja razkroja na posameznih vzdolžnih legah mostne konstrukcije, levo (VL3/D) in desno (VL4/C).

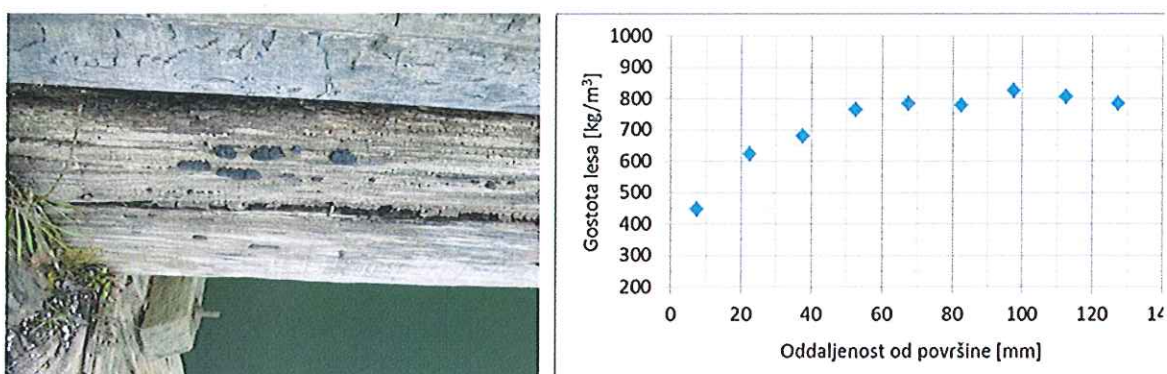
Potrdili smo intenzivno površinsko degradacijo zunanjih vzdolžnih leg mostu na celotni dolžni mostne konstrukcije, še posebej na zunanjih (bočnih) straneh mostu. Izkaže se, da so vizualne karakteristike značilno povezane s prečnim gostotnim profilom nosilnih leg na proučevanih lokacijah. Ob trosnjakih gliv razkrojevank lesa je bila gostota lesa značilno zmanjšana do globine vsaj 40 mm (slika 3.4). Tu potrdimo, da je do globine 20 mm gostota lesa pod karakteristično vrednostjo trdnostnega razreda D30 ( $\rho_k \geq 530 \text{ kg/m}^3$ ). Na mestih z večjimi vzdolžnimi razpokami pa smo potrdili tudi do 50 mm globinsko degradacijo lesa (slika 3.5), kjer je gostota lesa pod karakteristično vrednostjo za trdnostni razred D30.

Slika 3.4 Pojav trosnjakov gliv razkrojevank lesa na površini zunanje vzdolžne lege mosta (VL7/E) (levo) ter prečni gostotni profil (desno).

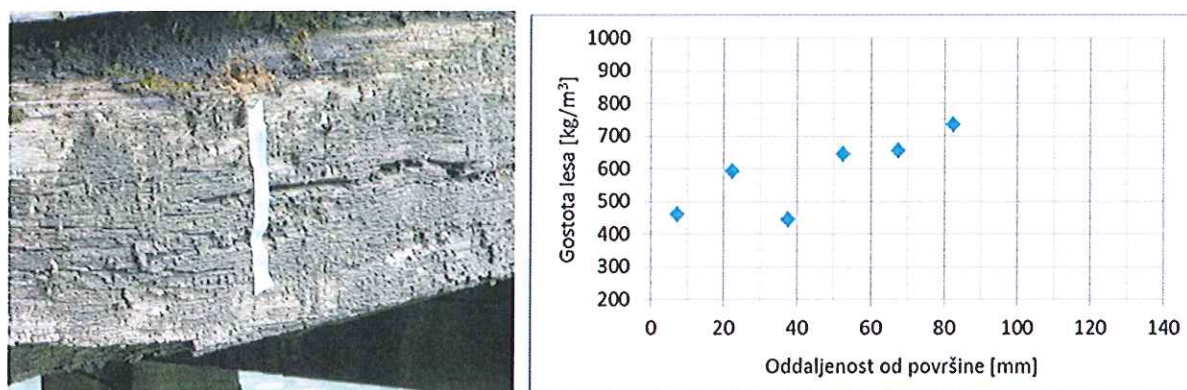
Slika 3.5 Globinske razpoke ter poraščenost (mah) površine zunanje vzdolžne lege mosta (VL7/E) (levo) ter prečni gostotni profil (desno).

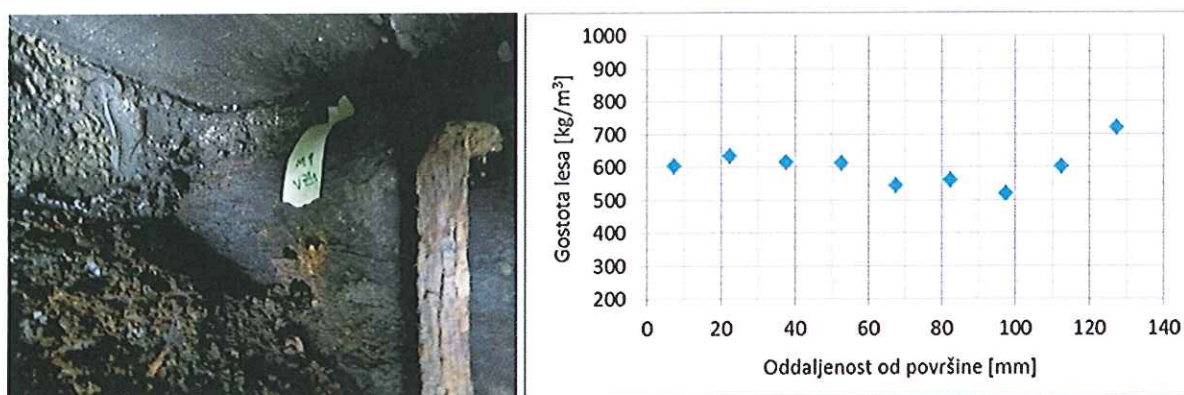
Pri vzdolžnih nosilnih legah predstavlja posebno kritično mesto stik leg z betonskim podstavkom na obeh straneh mostu (sl. 3.6). Na teh mestih sodi lesena mostna konstrukcija v razred izpostavitve 4, t.j. najzahtevnejši pogoji uporabe (SIST EN 335: 2013). Na teh lokacijah smo potrdili stik konstrukcijskih elementov z zemljo, okužbe z glivami razkrojevalkami in površinsko zmanjšanje trdote in tlačne trdnosti lesa. Degradacija lesa je na teh lokacijah drastična, in sega več kot 100 mm v notranjost prečnih prereзов nosilnih leg (VL1/A - VL1/E in VL7/A - VL7/E,  $\rho \leq \rho_k$  (D30=)). Iz oblike gostotnega profila sklepamo, da se razkroj lesa širi pod čela lege vzdolžno v notranjost.

Slika 3.6 Stik krajnih vzdolžnih nosilnih leg mosta z betonskim podstavkom in z zemljo (VL7/C) (levo) ter prečni gostotni profil (desno).

- zmanjšanje nosilnega prereza krajnih vzdolžnih leg mostu (VL1/A-VL1/E, VL7/A-VL7/E) na lokacijah stika z betonskim opornikom znaša pribl. 80 %

- Raziskava potrjuje zmanjšanje nosilnih prerezov v konstrukciji mostu (poglavja 2.2.1.2, 3.2.3.2, 3.2.3.3).
- Kritična mesta v nosilni konstrukciji mostu (poglavja 2.2.1.2, 3.2.3.2, 3.2.3.3), kjer je prišlo do bistvenega zmanjšanja nosilnosti prerezov so potrebna takojšnje obravnave. Predlaga se zamenjava teh konstrukcijskih elementov.

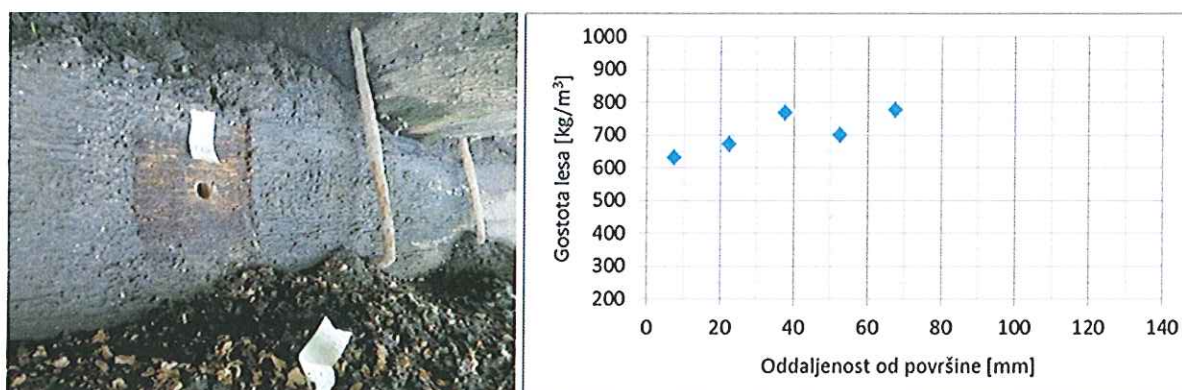
Slika 3.7 Stik krajnih vzdolžnih nosilnih leg mosta z betonskim podstavkom in z zemljo (VL7/C) (levo) ter prečni gostotni profil (desno).
