**FOTOGRAFIJE OBSTOJEČEGA STANJA NA ODSEKU SEIDLOVE CESTE MED  
KRIŽIŠČEM S CANKARJEVO ULICO IN KRIŽIŠČEM S KOŠTIALOVO ULICO**

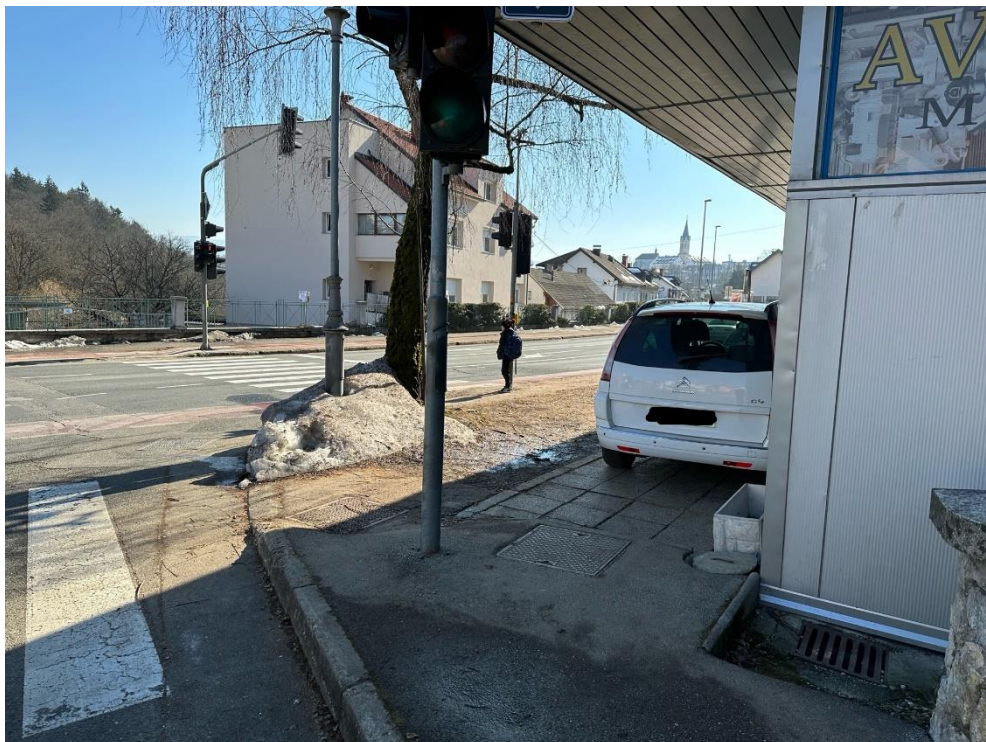
*Slika 1: Na križišču Seidlove ceste s Koštialovo ulico ni zagotovljena zveznost pešcevih in kolesarskih površin.*

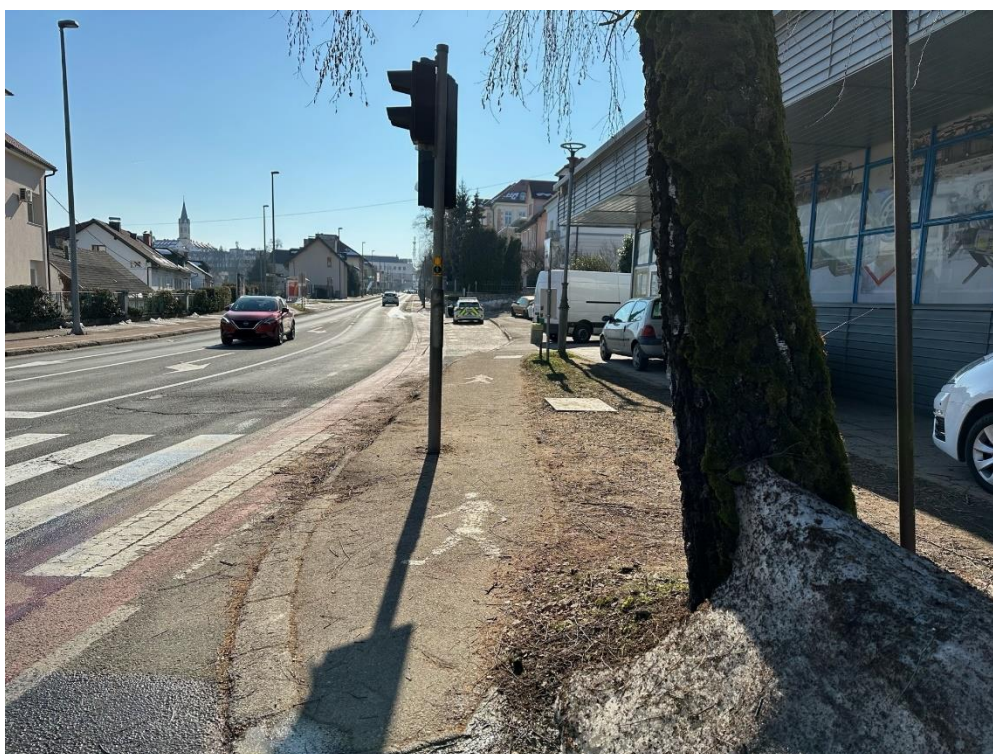
*Slika 2: Dostop na pločnik Seidlove ceste je mogoč samo preko prehoda z druge strani ceste. Kolesarske površine niso nivojsko ločene.*

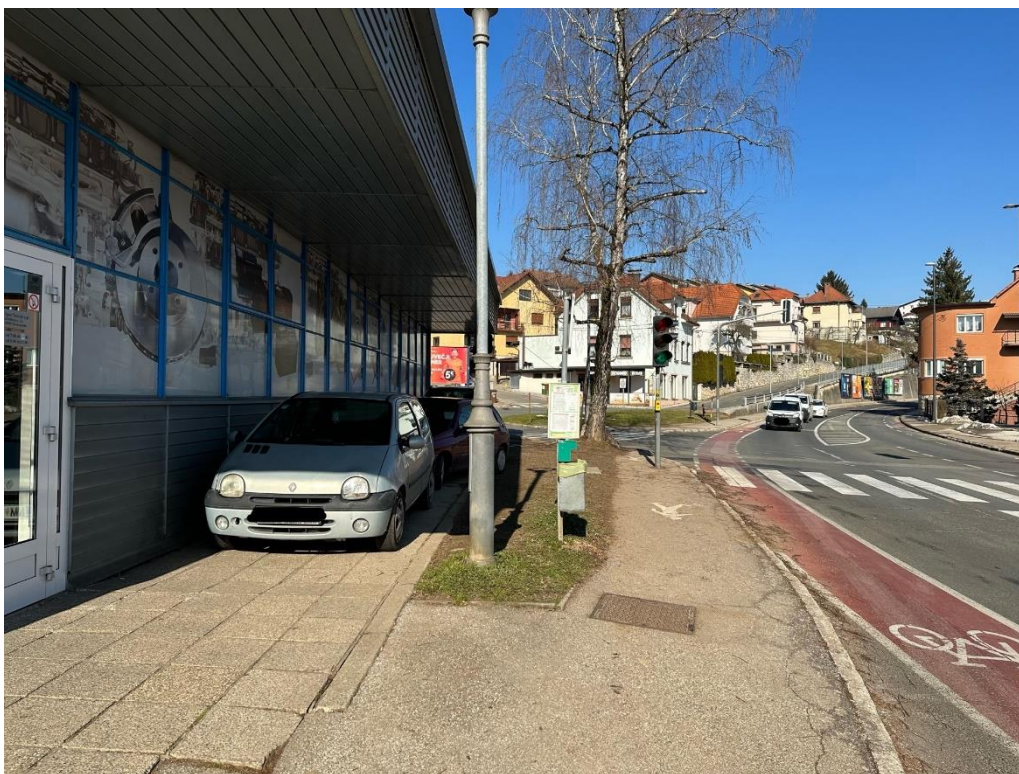
*Slika 3: Primer nekontrolirane vožnje preko peščevih in kolesarskih površin.*

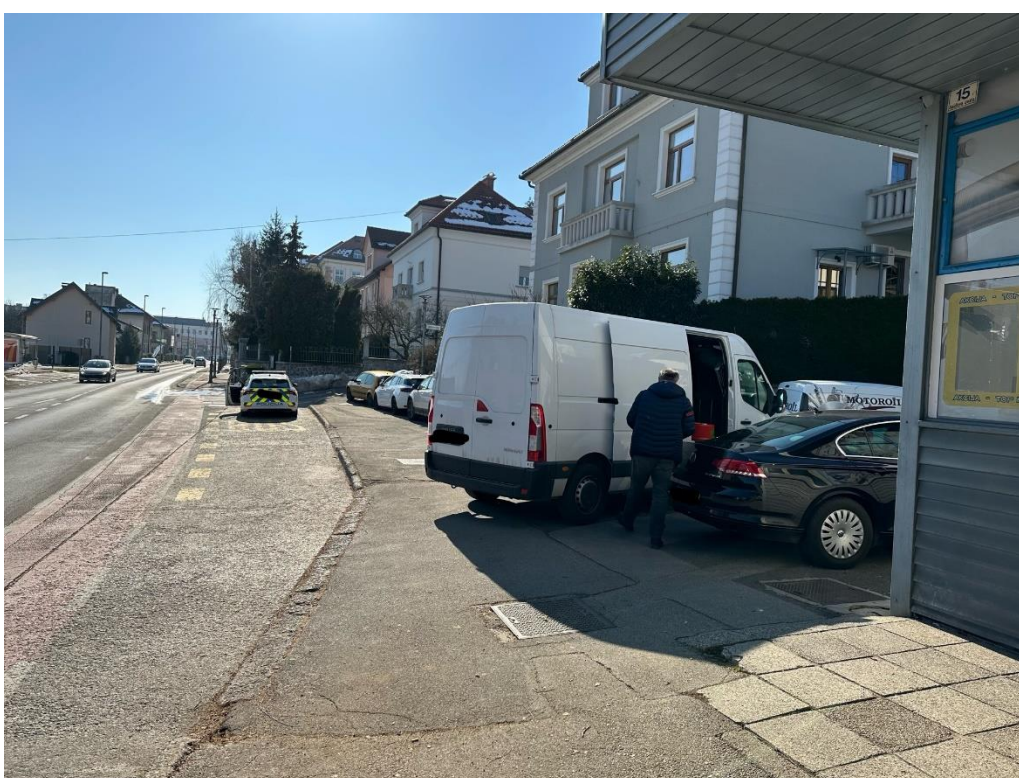
*Slika 4: Dostavna vozila za potrebe trgovine Motoroil pogosto ovirajo pešce in kolesarje ter ogrožajo njihovo varnost.*

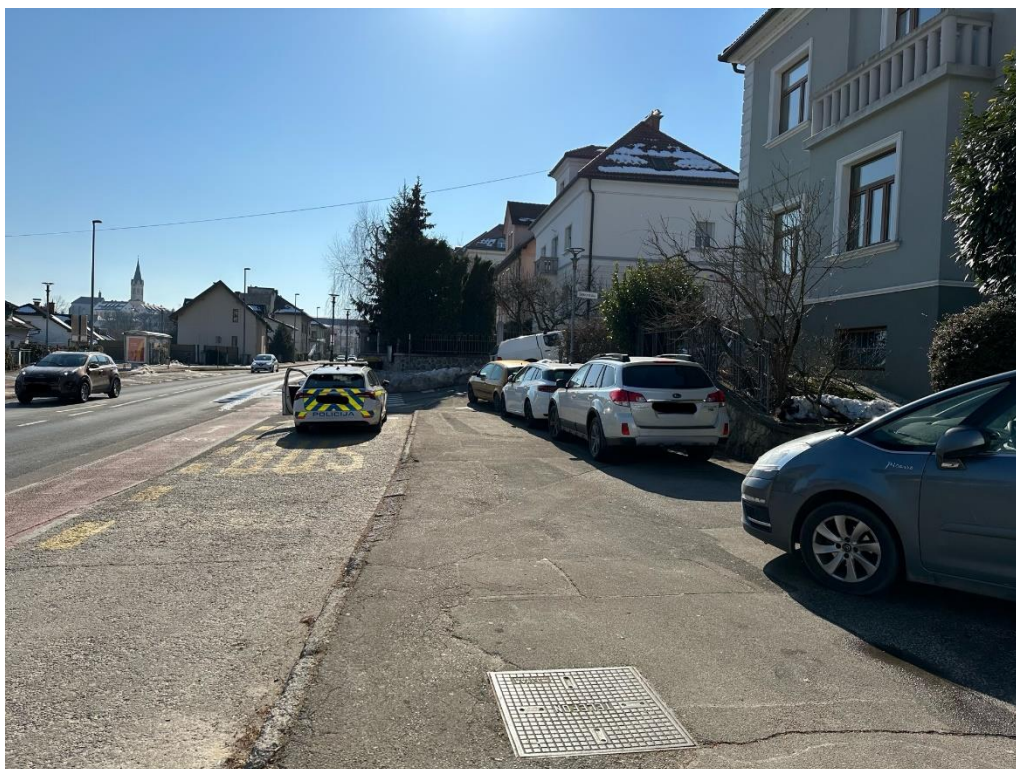
*Slika 4: Prikaz večjega števila avtomobilov, ki prehajajo preko peščevih in kolesarskih površin vzdolž celotnega avtobusnega postajališča.*
