# KONSERVATORSKI NAČRT

## Mapa 01

**Novo mesto - Narodni dom**

**05/2021, izvod 1 2 3 4, Krško, november 2021**

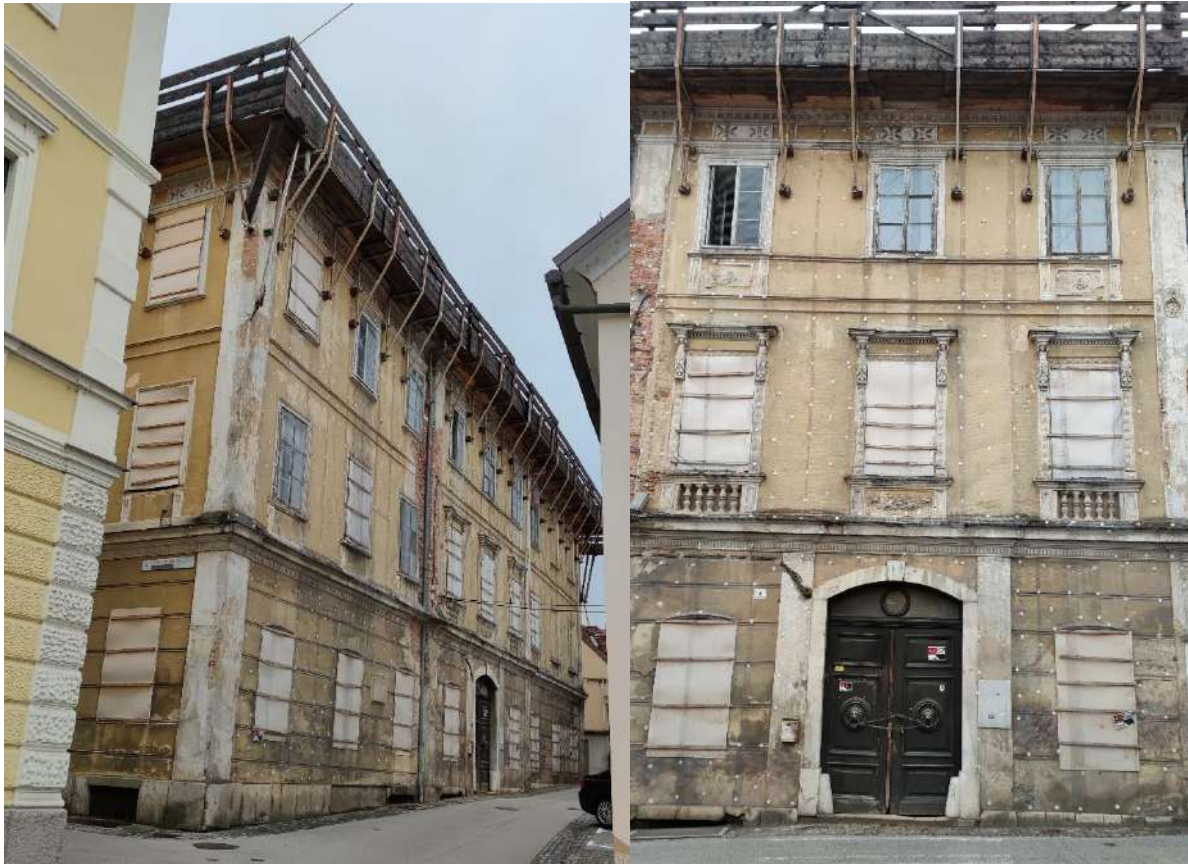
*Slika 4 (levo): Vzhodno pročelje izpred Jakčevega doma; Slika 5 (desno): Centralna os vzhodnega pročelja*

Vzhodna in hkrati vhodna stran stavbe meji na Sokolsko ulico. Zasnovana je simetrično- iz treh polj (osrednjega in dveh stranskih)- devet osi v treh etažah. Pročelje vsebuje klasične elemente dekoracije (balustri, reliefi, kariatide...), ki so po ugotovitvah ZVKD, ene med redkimi ohranjenimi detajli iz zadnje četrtine 19.stoletja v Novem mestu.

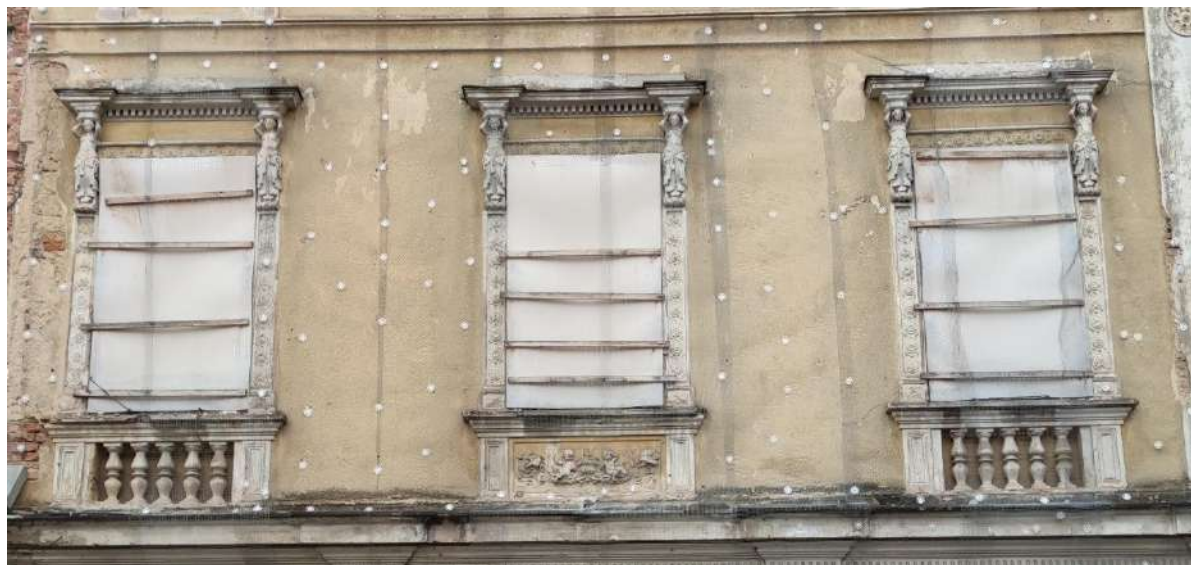
Osrednje tri osi vzhodne fasade so okrašene poudarjeno. V 1.nadstropju so okenska polja v segmentu pod okensko polico dekorirana z najkakovostnejšim likovnim dodatkom. V osrednji osi nastopi polje z upodobitvijo dveh puttov ob cvetnem vrču s trizobom, ki ju spremljata z ene strani štorclja in z druge zmaj.

Stranski okenski dekoraciji sta balustradi iz polnooblih balustrov. Stranska cvetna robova ob okenski niši sta na vrhu zaključena s kariatidama, ki nosita poudarjen vodoravni prekladni friz.

*Slika 8: Dekoracija osrednjih okenskih polj v 1.nadstropju*

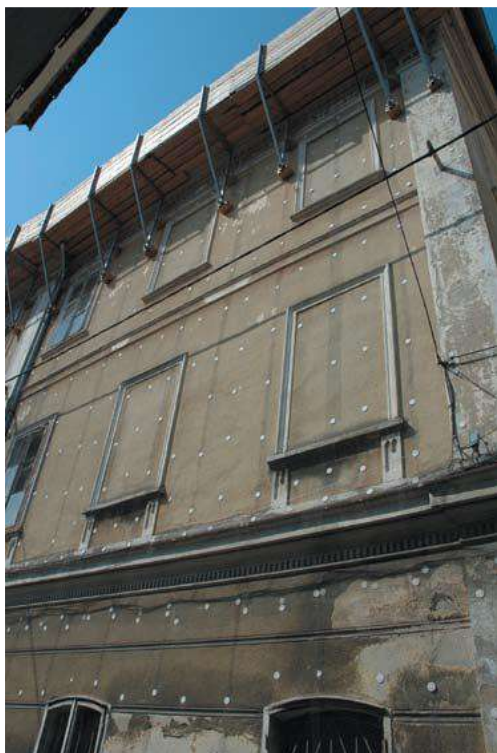
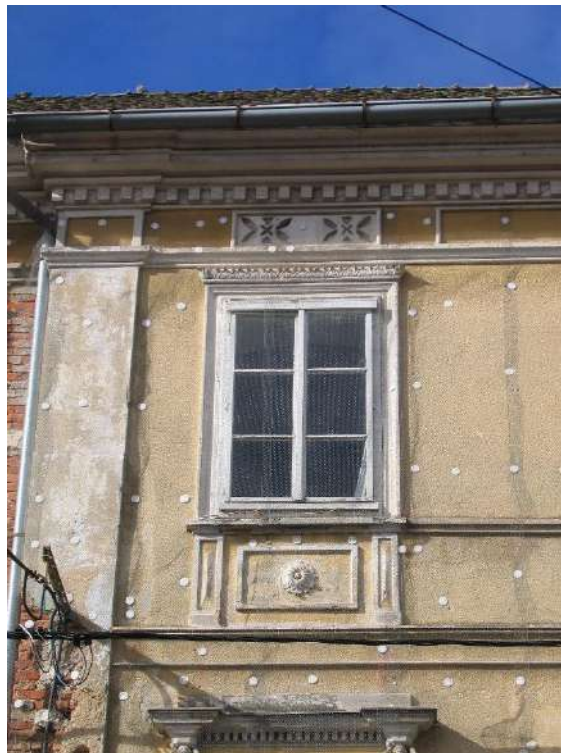
Pod kapjo strehe je napušč dekoriran v klasični historični tradiciji. Vrh napušča je obroba zobatega polja, pod njim pa nekaj širše polje s ponavljajočim motivom nakazanih prezračevalnih rež.

*Slika 10 (levo): obroba z nakazanim oknom v desnem polju 1.in 2.nadstropja (vir: Fototeka ZVKD)*

*Slika 11 (desno): kap strehe (vir: fototeka posnetka obstoječega stanja; img 172-7226)*

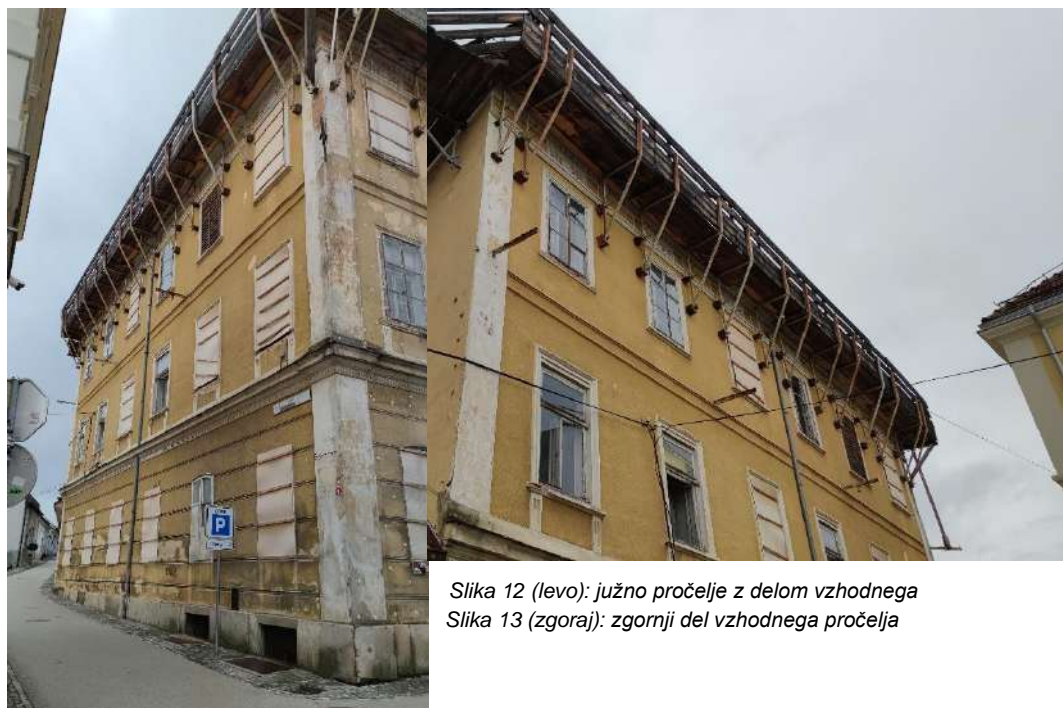
*Slika 12 (levo): južno pročelje z delom vzhodnega  
Slika 13 (zgoraj): zgornji del vzhodnega pročelja*

Južno pročelje je v ritmu šestih okenskih osi in dekorirano v isti maniri kot stranski polji na vzhodni strani. Pritlični niz je kompozicijsko iz enakih okenskih odprtin pravokotne oblike, v zgornjem delu ločne oblike. Okna so sestavljena iz dveh kril s po tremi polji. Na zunanji strani je danes umeščena provizorična zaščita.

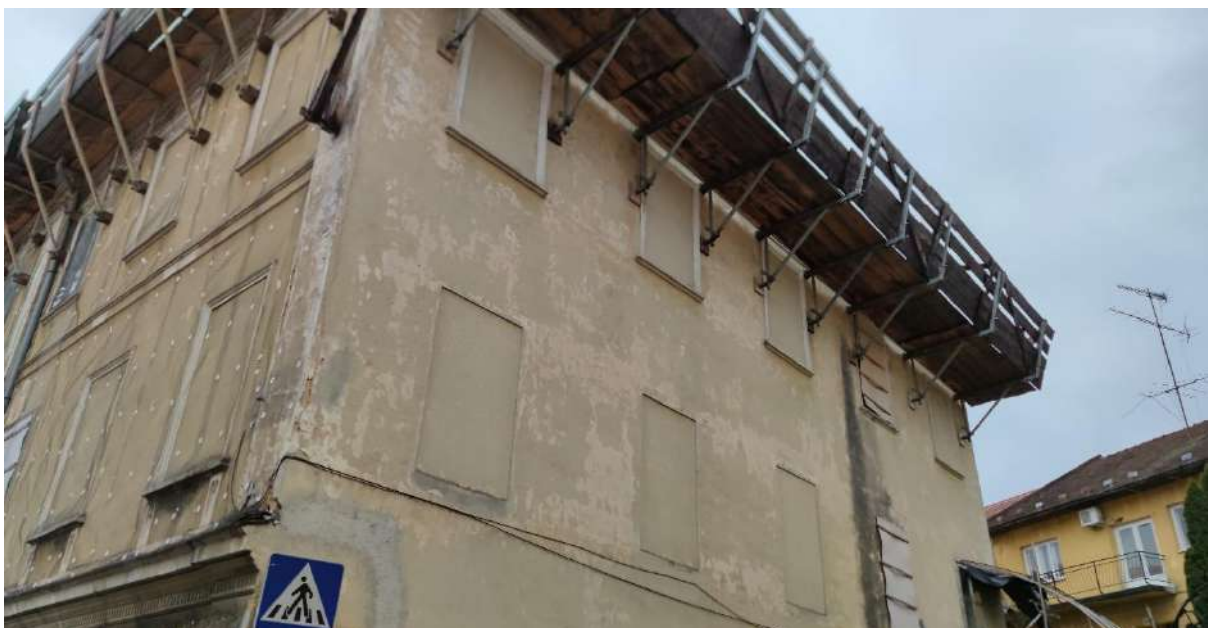
Slika 20: Fasadna kompozicija na severni strani

Fasadno polje ima le nekaj odprtini, ki so kompozicijsko usklajena- iz petih osi, njihov navidezni potek je v 1. in 2. nadstropju z reliefno nakazanimi odprtinami. Kapni venec je oblikovno v isti maniri kot vzhodno in južno pročelje.

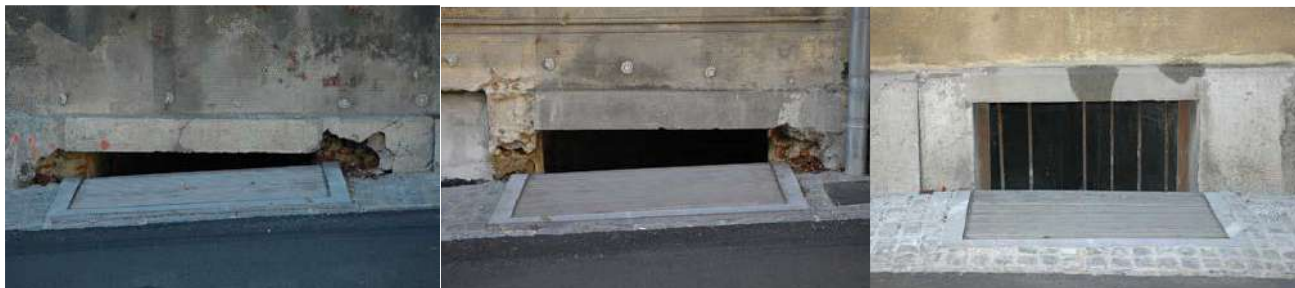
Kletna etaža je delna (JV vogal stavbe), dostopna je po enoramnem stopnišču iz vzdolžnega hodnika v pritličju. Skoraj v celoti je vkopana, iz nivelete Sokolske in Cvelbarjeve ulice gleda le del kletnih oken.

Slika 23, 24, 25: položaj kletnih oken glede na niveleto ceste (vir: fototeka ZVKD)

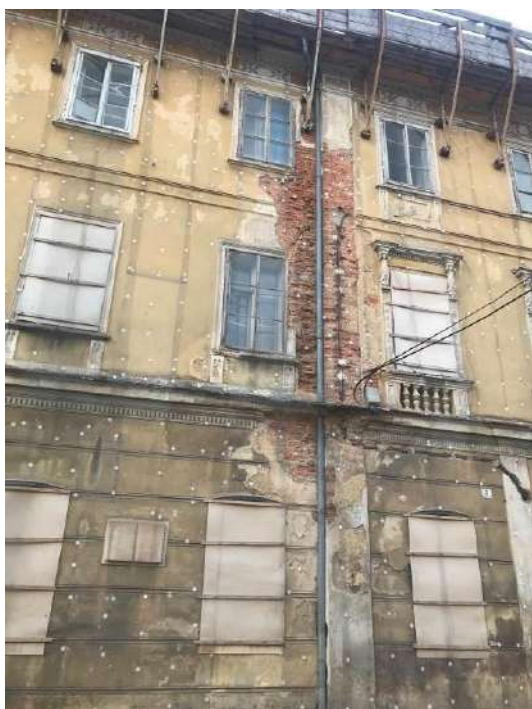
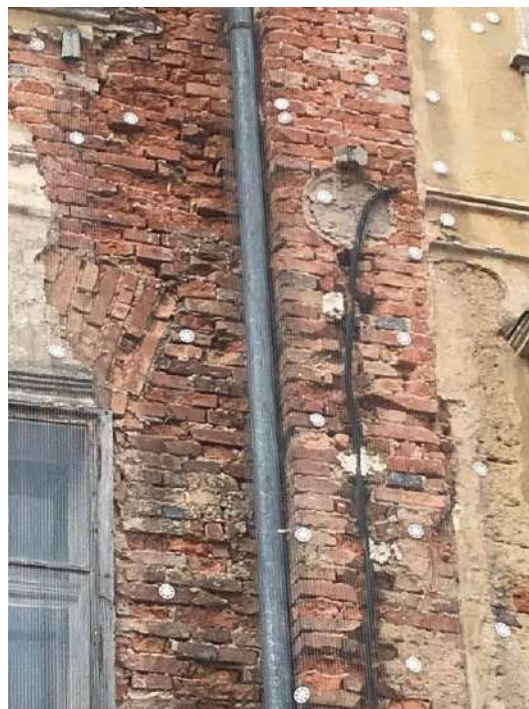
Sliki 2 in 3: Odpadanje fasadnih ometov in zmrzlinško poškodovani ometi na čelni fasadi ter zaradi zamakanja razgaljen opečni zid v liniji odtočne cevi, kjer so opečni zidaki in malta močneje zmrzlinško poškodovani

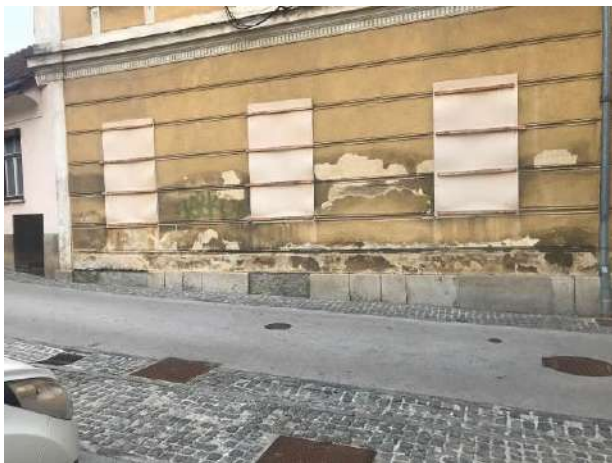
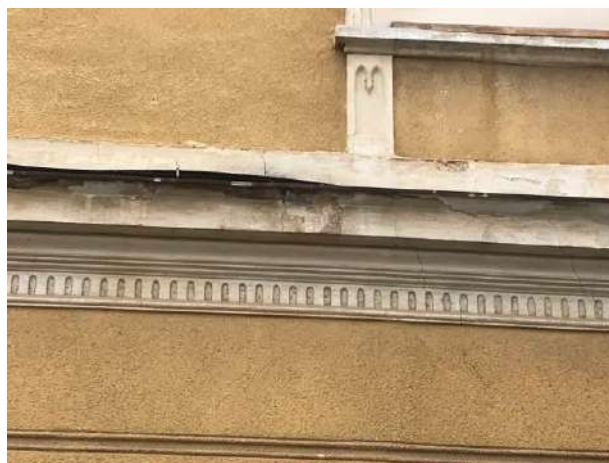
- ❖ *Posamezne kamnite plošče cokla so odstopile od zidu oz. so že odpadle ( slika 4 levo spodaj ).*
- ❖ *Tudi na fasadnih vencih so ometi in delno opeka pod njimi zmrzlinško poškodovani (slika 5).*

*Sliki 4 in 5: Izraziti sledovi prekomernega navlaževanja fasadnih zidov zaradi kapilarnega dviga, odstopanje kamnitega cokla in zmrzlinke poškodbe ometov na fasadnem vencu*

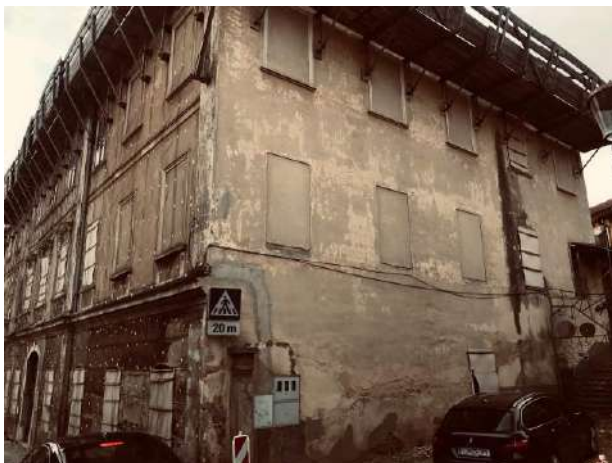
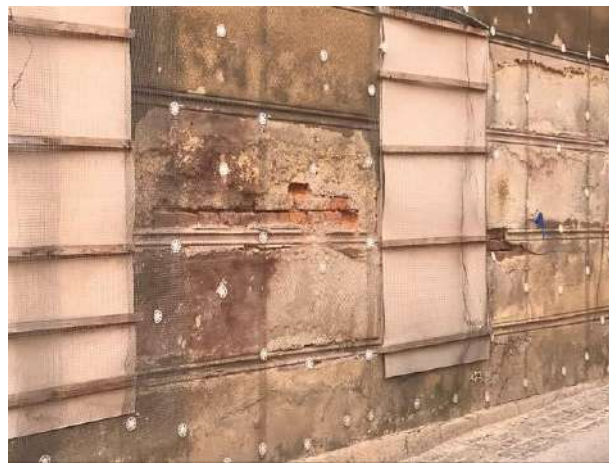
*Sliki 6 in 7: Stanje fasadnih ometov na stranski Z fasadi in zmrzlinke poškodovani ometi na čelni fasadi*

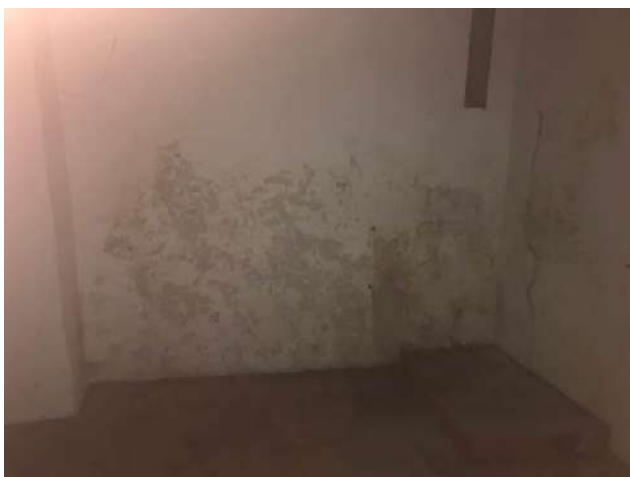
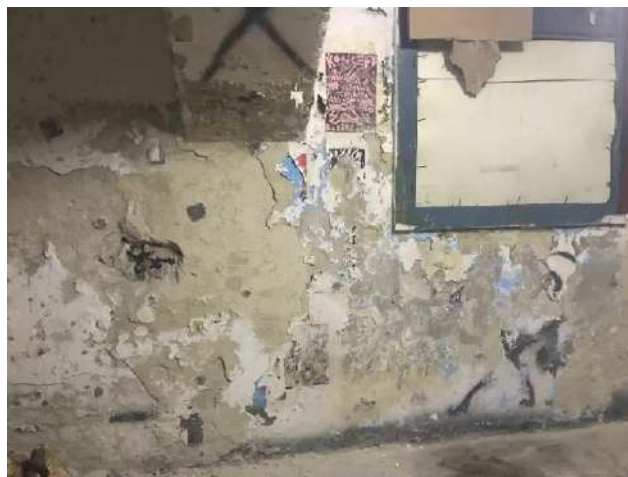
- ❖ Na vseh kletnih zidovih so po celotni višini vidni znaki prekomernega navlaževanja zidov in ometov ( luščenje opleskov in lokalne poškodbe finih ometov ( slika 8 ).
- ❖ Tudi na vseh obodnih zidovih v pritličju ter zidovih ob vhodni avli so v večji ali manjši meri vidni znaki prekomernega navlaževanja zidov v spodnjem 2 - 2,5 m visokem pasu nad koto tal pritličja ( slika 9 ) . Na notranjih zidovih so sledovi navlaževanja bistveno manj izraziti, vendar so meritve vlažnosti z elektrouporovno metodo ( merilec vlage GAN 1 ) pokazale, da so tudi ti zidovi in ometi do višine ca 2m vlažni ali visoko vlažni ( vrednosti 92 do 125 DGT enot ).

*Sliki 8 in 9: Vidni sledovi prekomernega navlaževanja zidov v kleti in na pritličnem nosilnem zidu ob vhodni avli*

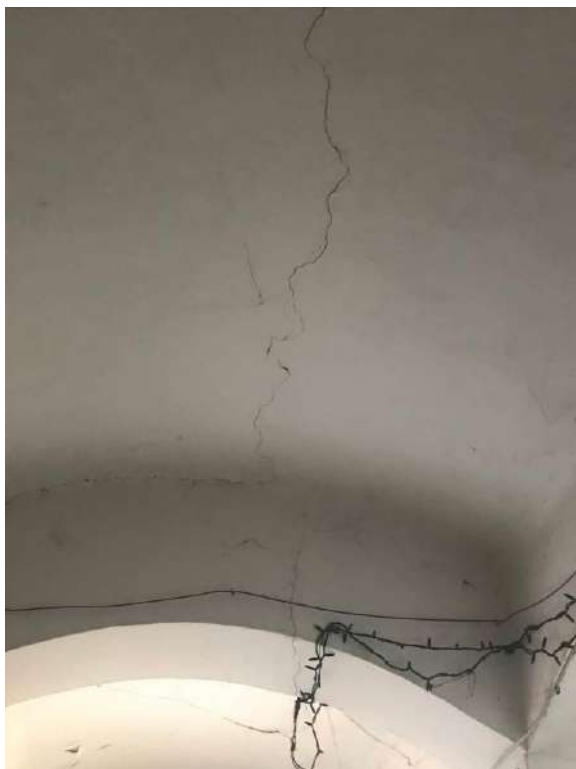
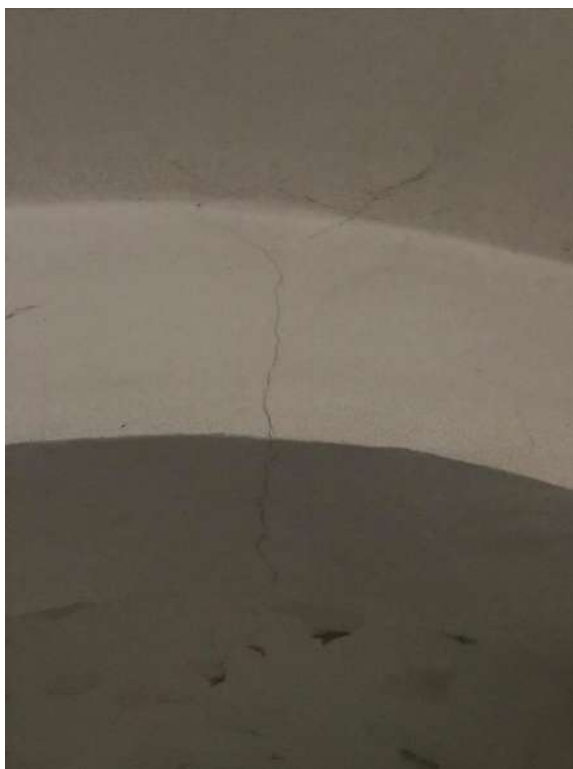
- ❖ *Na obokih in lokih nad glavnim hodnikom smo na njih registrirali več razpok, ki potekajo v vzdolžni smeri približno v sredini razpona (sliki 10 in 11).*

*Sliki 10 in 11: Razpoke na opečnih obokih in lokih nad hodnikom 1. nadstropja*

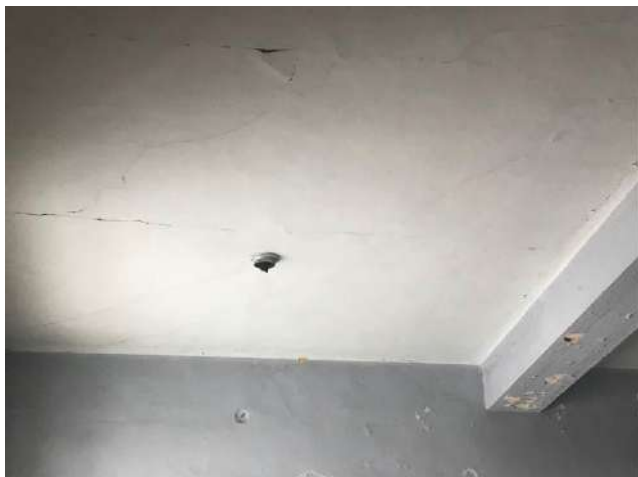
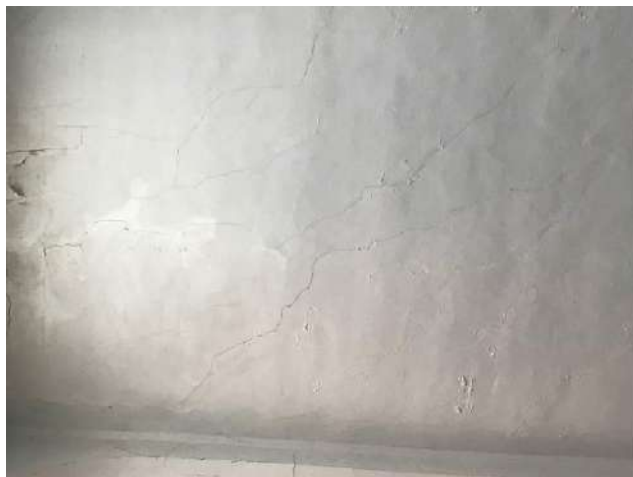
- ❖ *Ometi na stropovih lesenih medetažnih konstrukcij so v več prostorih močnejše razpokani (sliki 12 in 13). Izvedeni so na lesene opaže v glavnem kot ometi na trstiki, delno pa kot ometi na sekanih deščicah.*
- ❖ *Stropni ometi so slabo sprijeti s podlago na nekaj mestih v prostorih 1. nadstropja pa so tudi že odpadli.*

*Sliki 12 in 13: Tipične razpoke stropnih ometov na lesenih medetažnih konstrukcijah*

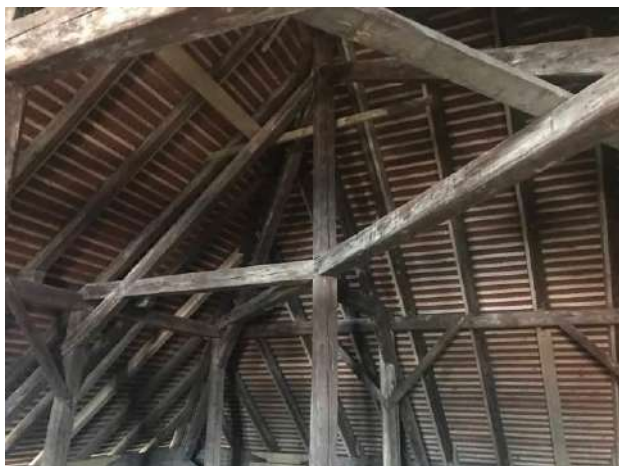
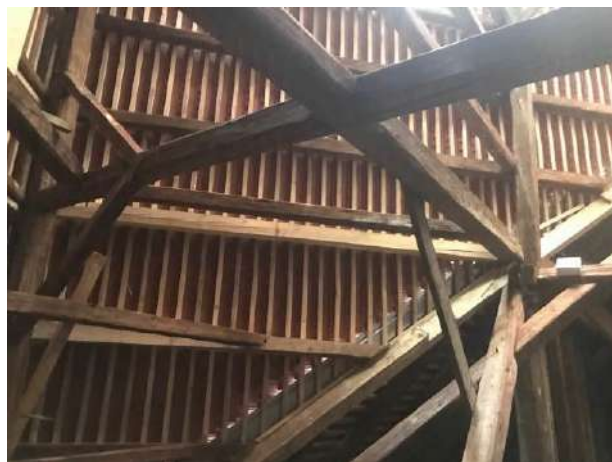
- ❖ *Strešna konstrukcija je bila leta 2018, ko je bila v celoti zamenjana strešna opečna kritina, obnovljena. V tem okviru so bili zamenjani poškodovani leseni elementi konstrukcije, spet drugi ojačani. V celoti so bile zamenjane strešne letve ( slike 14, 15, 16 in 17 ).*

*Sliki 14 in 15: Pogled na del strešne konstrukcije z vidnimi svetlejšimi strešnimi elementi, ki so bili zamenjani ali dodani v okviru prenove strešne konstrukcije v letu 2018*

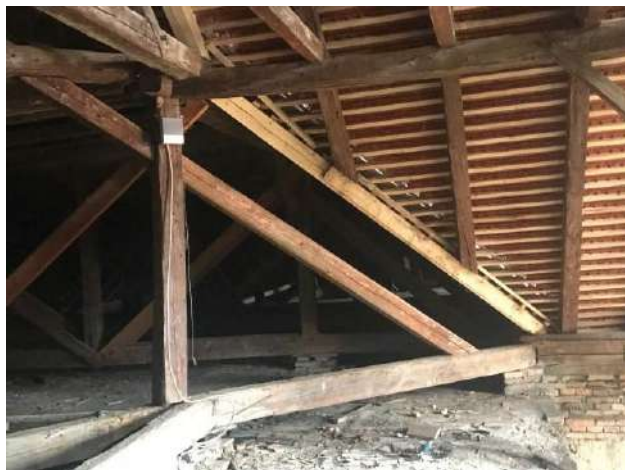
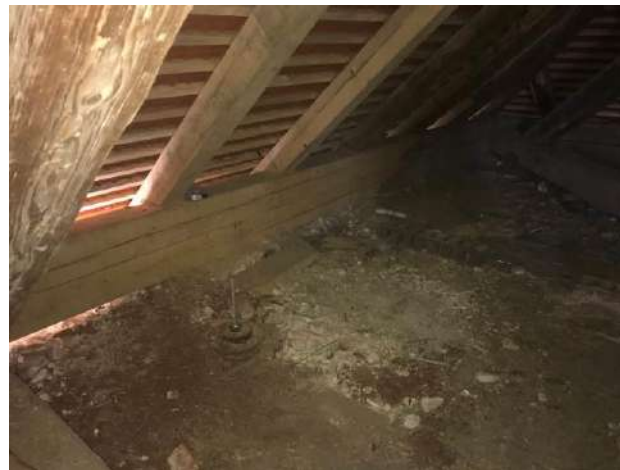
Sliki 16 in 17: Zamenjani - svetlejši elementi strešne konstrukcije ter zamenjani špirovci s strešnimi letvami

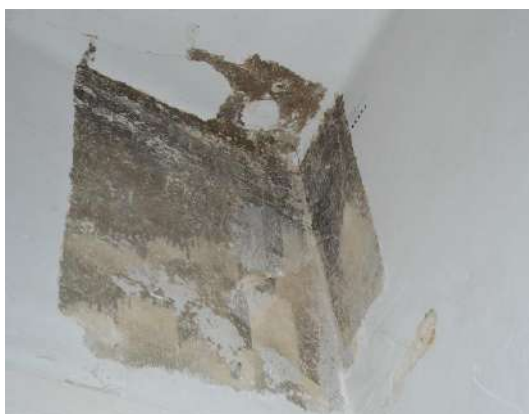
*Slika levo: Najdena stenska poslikava na oplesku v grizaj tehniki, ki prikazuje trdnjave oziroma obrambne stolpe. Nahaja se v zgornjem JZ kotu manjšega prostora (2)*

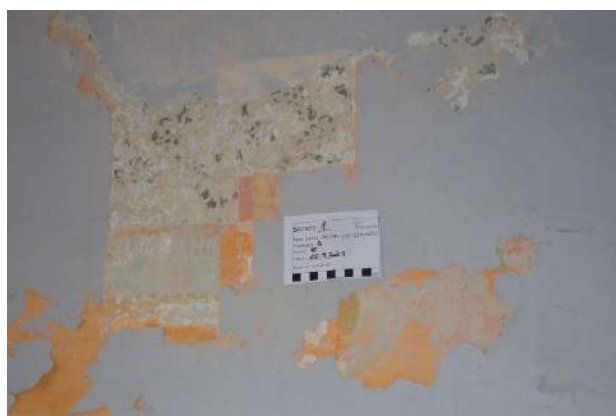
*Slika desno: Sonda v Veliki dvorani z fragmentom odkrite stenske poslikave šablonskega vzorca*

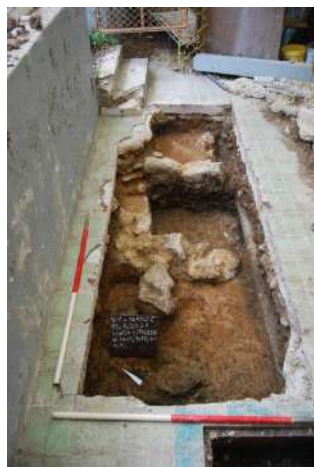
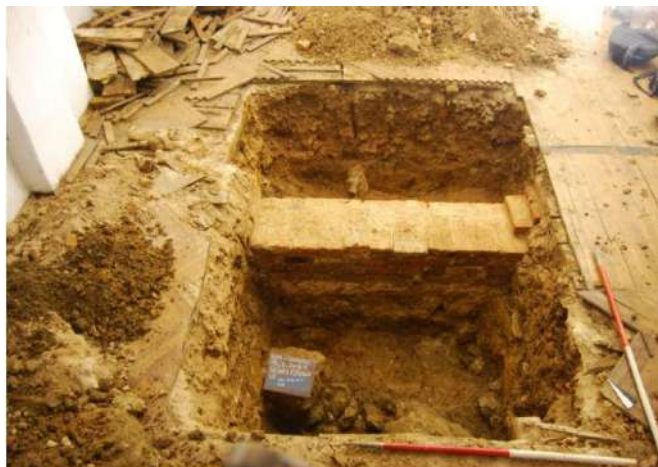
Med pomembnimi najdbami bi izpostavili sondo 3, ki se je izkopala na območju Mehletove hiše, kjer se predvideva najdba peči, s pomočjo katere so v stavbi izdelovali usnje, ter sondo 7 v južnem salonu pritličja, kjer so se našli ostanki nosilne opečne stene, ki je nekoč delila salon.

foto levo: najdba v sondi 3, foto desno: ostanek zidu v južnem salonu  
(vir: Poročilo o predhodnih arheoloških raziskavah)
