**Poročilo:** 26-KON-16  
**Datum:** 30.03.2016

### **O DETAJLNEM PREGLEDU KONSTRUKCIJE**

**OBJEKT:** Most čez Krko na Otočcu v dolžini 37 m

**NAROČNIK:** CGP, d.d., Ljubljanska cesta 36, 8000 Novo Mesto

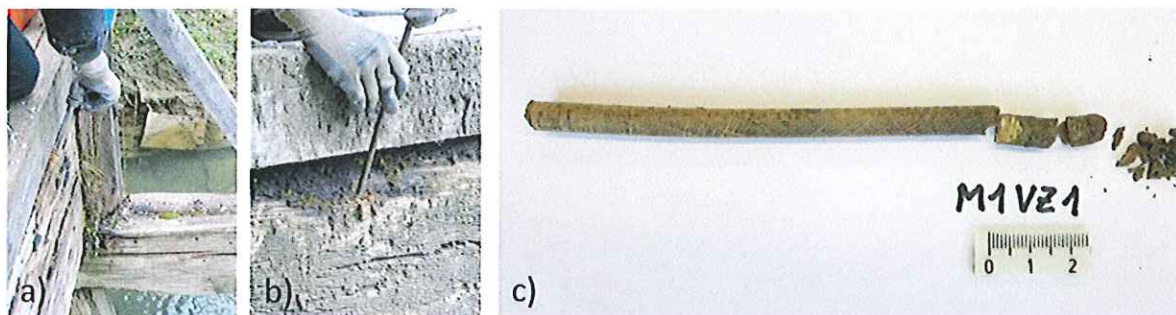
Slika 3.1 Primer (a) izdelave izvrtka, (b) odvzem izvrtka ter (c) vizualni izgled izvrtka na lokaciji 1 mostne konstrukcije – zunanja vzdolžna lega.
