NAČRT ARHITEKTURE

Projekt rekonstrukcije dela vrtca Pedenjped Novo mesto
Šegova ulica 22, 8000 Novo mesto
A 29/18

1.1 NASLOVNA STRAN NAČRTA ARHITEKTURE

VRSTA PROJEKTNE DOKUMENTACIJE **IZP** (idejna zasnova za pridobitev projektnih in drugih pogojev)

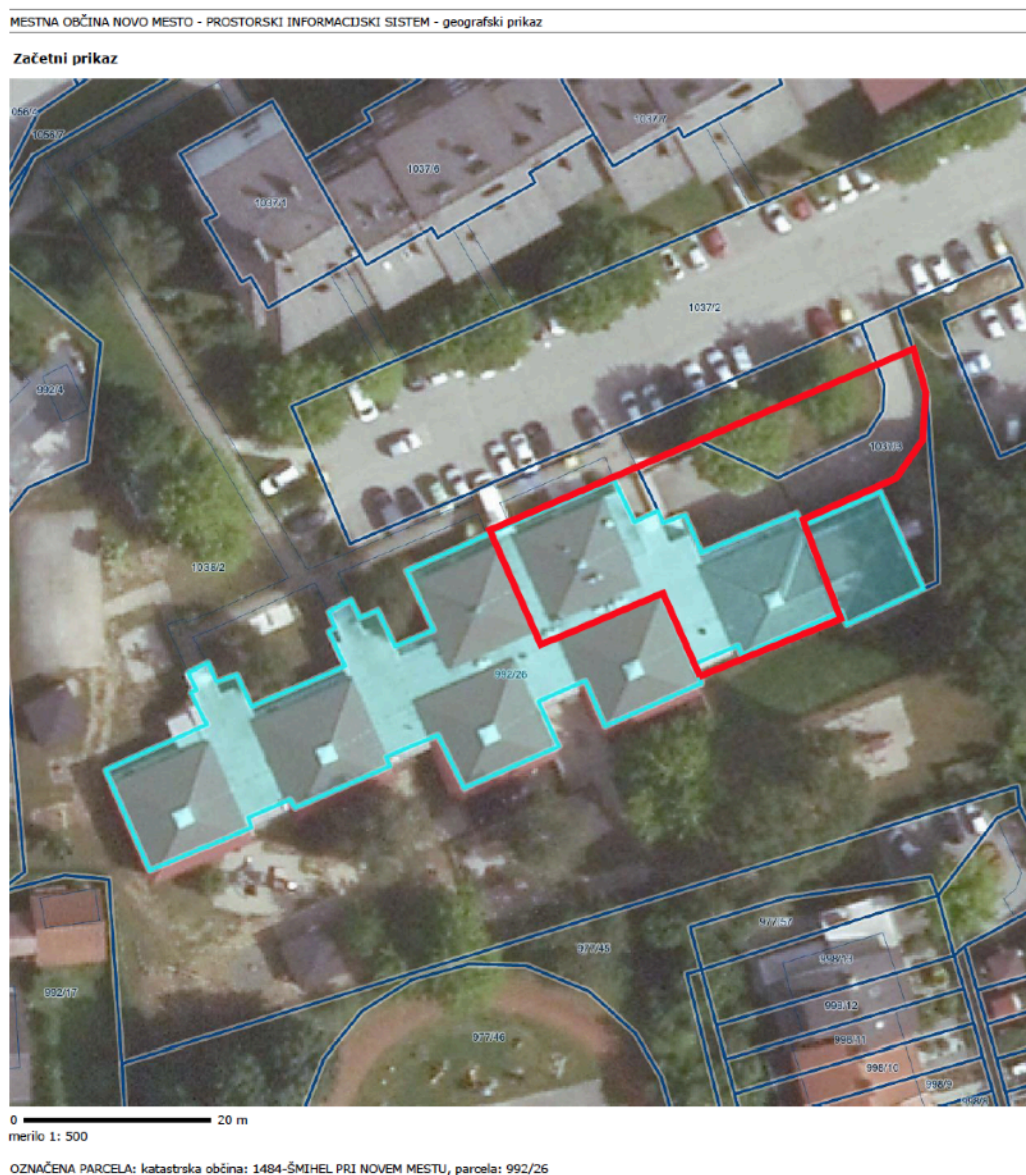
Slika 1: Prikaz območja rekonstrukcije

Idejna zasnova (v nadaljevanju IZP), predstavlja prikaz možnosti za rekonstrukcijo dela stavbe vrtca. Predvidena je ukinitvev kuhinje v pritličju in pralnice v kleti ter rekonstrukcija kletnih prostorov (v označenem območju rekonstrukcije stavbe) za potrebe nove kuhinje in rekonstrukcija prostorov v pritličju, kjer sta na mestu obstoječe kuhinje predvideni dve dodatni otroški igralnici s pripadajočim zunanjim prostorom za prvo starostno skupino. Ob tem se rekonstruira tudi oporni zid na severni strani servisnega dvorišča in zunanje ureditve s predlogom dodatnih zunanjih površin za potrebe parkiranja in večjega prostora za manipulacijo.

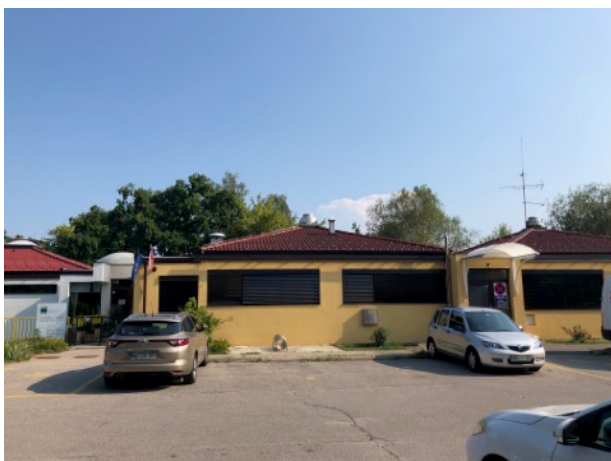
Slika 2: Pogled na severno fasado pritličja

Pred novima igralnicama je na severni strani ob fasadi predvidena zunanja ograjena (z ograjo višine 120cm) in nadkrita igralna površina - terasa.

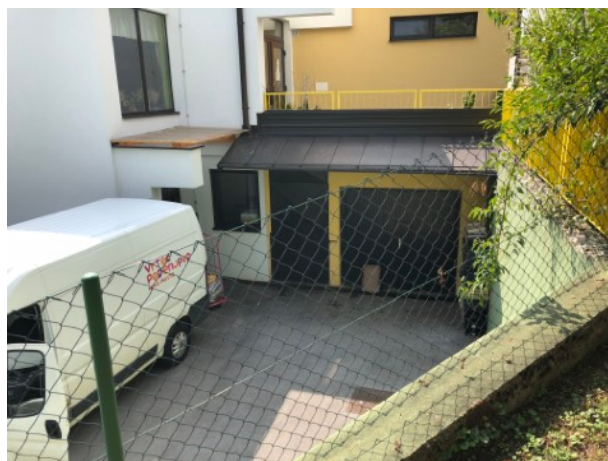
Slika 3: Pogled na dvoriščni del

Na območju delovnega oz. manipulacijskega dvorišča se z rekonstrukcijo opornega zidu pridobi večja manipulacijska površina in dodatni prostori za vozila vrtca. Obenem se delno (v spodnjem delu) rekonstruira tudi dostopna klančina kateri se prilagodi naklon in zavijalni radij. Površine se tlakuje z asfaltom ali betonsko finalno povozno površino, dodatno se predvidi talne linijske rešetke. Ostale ureditve ostanejo enake.

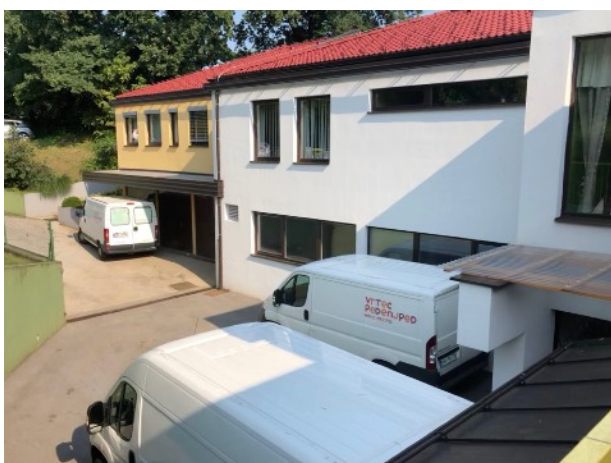
Slika 4: Pogled na severno fasado kletnega dela z dvoriščem

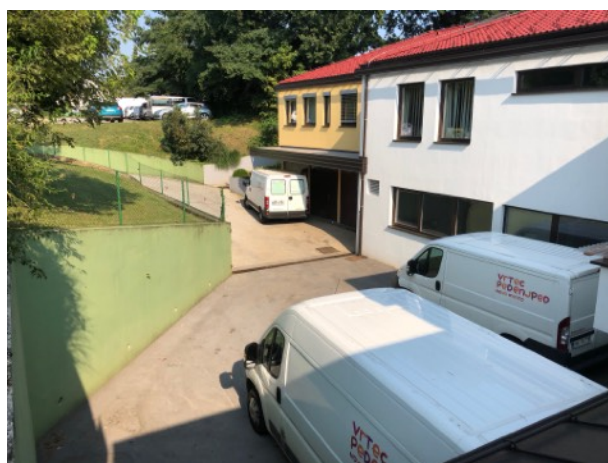
Projekt obravnava tudi zunanjo ureditev servisnega dvorišča, ki je locirano na severovzhodni strani stavbe, dostopno preko zavite klančine, ki jo omogoča ca. 30cm debel armiranobetonski oporni zid z lomljeno osjo. Skupna dolžina opornega zidu znaša ca. 38,20m. Asfaltirana dovozna klančina je strma, obračanje na dvorišču pa oteženo. Dvorišče je za potrebe vrtca že premajhno in nastajajo logistične zagate pri manipulaciji. Ob vzpostavitvi nove kuhinje pa bo stanje še bolj problematično. Manjka tudi vsaj dvojje dodatnih parkirnih prostorov za nova kombinirana vozila vrtca.

Slika 5: Oporni zid z dostopno klančino

1. rušitev dela AB stene v kleti (za potrebe prehodov) in izvedba preklad za nove prehode.
2. rušitev dela AB stene v pritličju (v osi 3) in nadomestilo le-te z jeklenim nosilcem/okvirjem, ki celoto poveže v okvir.
3. rušitev dela medetažne plošče, kjer se umesti nov AB jašek za novo dvigalo/dvižno ploščad. Izvedba ustrezne temeljne plošče pod jaškom in ojačitev robov na mestu odprtine.
4. v večji meri se rekonstruira zunanji AB oporni zid, ki se delno podaljša po severni liniji in zalomi tako, da oblikuje dodatne parkirne površine. Oporni zid debeline 30cm je predviden z ustrežno razširjeno temeljno peto.
